## Neue Anschlüsse für die Transponder.

## Nye stik til transponderne.

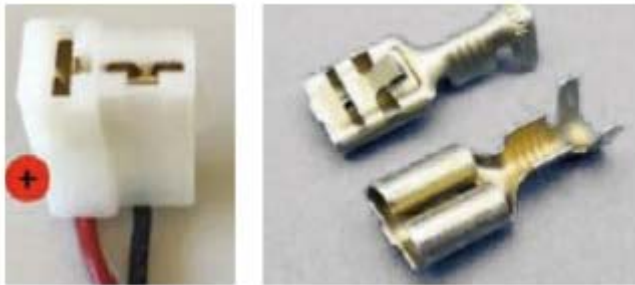
Es hat sich herausgestellt, dass es manchmal Probleme mit den Kabelschuhen gibt, die an den Transpondern angebracht sind, und damit natürlich auch am Netzkabel der Teilnehmer zum Transponder. Meistens werden beim Entfernen und Installieren des Transponders die Kabel anstelle der Kabelschuhe gezogen. Daher werden alle Anschlüsse an den Transpondern gegen einen solchen "Mehrfachstecker" ausgetauscht:

Die Ersatzteilnummer bei Würth lautet für den Mehrfachstecker Nr. 0555 100 31 (oder 1x Steckgehäuse z.B. von HELLA 8JD 008 151-021 und 2x Leitungsverbinder von HELLA 8KW 701 235-033.) und kostet weniger als 3 Euro. Wenn Sie Ihren Netzstecker nicht gewechselt haben, ist dies keine Katastrophe, da die bisher verwendeten Kabelschuhe auch in den neuen Mehrfachstecker passen.

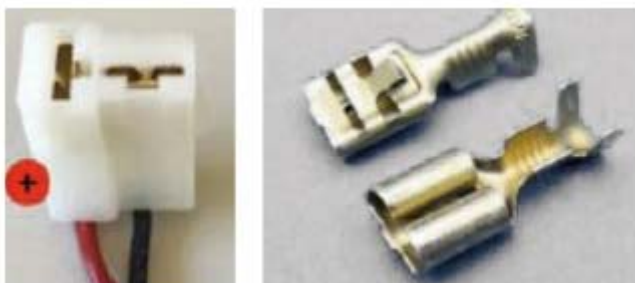
Det har vist sig, at der ind imellem er problemer med de kabelsko, som er monteret på transponderne, og dermed selvsagt også på deltagernes strømledning til transponderen. Givetvis er det ved af- og påmontering af transponderen, at der bliver trukket i ledningerne i stedet for kabelskoene. Derfor skiftes alle stik på transponderne til sådan et "multihanstik":

Reservedelsnummeret hos Würth er multistik nr. 0555 100 31, og koster under 10 kr. Såfremt man ikke har fået skiftet sit strømstik, er det ikke nogen katastrofe, for de kabelsko, som vi hidtil har kørt med, passer også i det nye multistik på transponderen.
