Neue Anschlüsse für die Transponder.

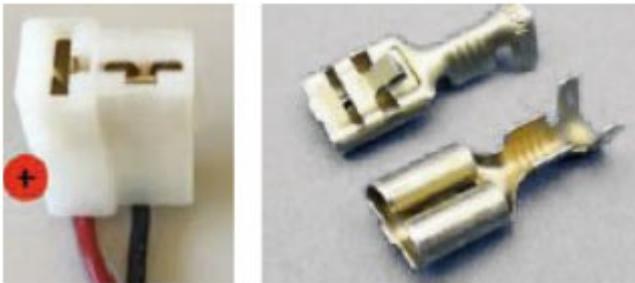
Es hat sich herausgestellt, dass es manchmal Probleme mit den Kabelschuhen gibt, die an den Transpondern angebracht sind, und damit natürlich auch am 12V Versorgungskabel der Teilnehmerfahrzeuge zum Transponder. Meistens werden beim Entfernen und Installieren des Transponders die Kabel anstelle der Kabelschuhe gezogen. Daher werden alle Anschlüsse an den Transpondern gegen einen solchen "Mehrfachstecker" ausgetauscht:

Die Ersatzteilnummer bei Würth lautet für den Mehrfachstecker Nr. 0555 100 31 (oder 1x Steckgehäuse z.B. von HELLA 8JD 008 151-021 und 2x Leitungsverbinder von HELLA 8KW 701 235-033.) und kostet weniger als 3 Euro. Wenn Sie Ihren Netzstecker nicht gewechselt haben, ist dies keine Katastrophe, da die bisher verwendeten Kabelschuhe auch in den neuen Mehrfachstecker passen.
